i 背景

冷凝器腐蚀——可能存在的问题

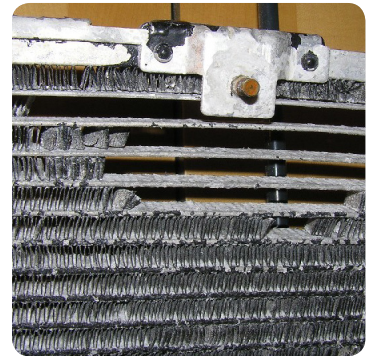
翅片缺失——翅片逐渐腐蚀后会从冷凝器上掉落。翅片数量减少后，冷凝效果会大幅降低，造成压缩机负荷增加。冷凝器缺失一排翅片，其换热性能降低多达3%!

冷凝器腐蚀导致数排翅片缺失

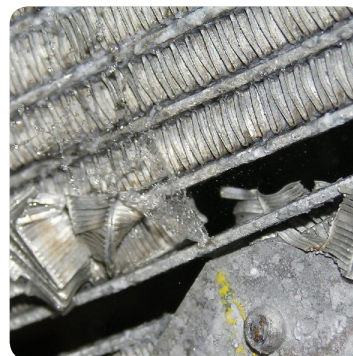
冷凝器泄漏——测试显示冷凝器因盐水腐蚀缺失翅片后最终将产生泄漏。由于翅片缺失，冷凝器结构稳定性降低，因此造成泄漏，并致使其更易磨损。制冷剂泄漏后系统将无法正常运行。而且，由于润滑剂无法在空转系统中分布，压缩机将过热并咬死。

翅片缺失导致泄漏

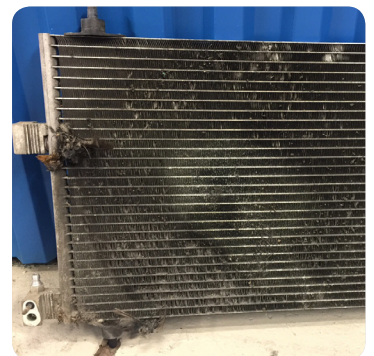
该条件下的冷凝器已无法正常运行，必须更换

尤其注意冷凝器底部大量暴露于外界潮湿和腐蚀性盐水溅落的管路和翅片部分。冷凝器上如有残留油分表示已出现泄漏。更换出现泄漏或翅片缺失/蚀薄的冷凝器。

更换冷凝器时，选用涂有防腐蚀保护的产品。这会大大提高其使用寿命。先进的盐水测试显示，经防腐蚀处理的冷凝器工作寿命是未经保护处理的冷凝器的八倍。尼盛斯对经常暴露于腐蚀环境下的500多种冷凝器涂覆特殊保护层。
